# **GEITMYRSVEIEN 9**

## **HOVEDPLAN VEDLIKEHOLD 2022-2032**

## PREMISSNOTAT VEDR. VEDLIKEHOLD Vedlegg til vedlikeholdsplan.

<b>Oppdrag:</b>	<b>Vedlikeholdsplan</b>
<b>Kunde:</b>	<b>Boligselskapet Geitmyrsveien 9 AS</b>
<b>Periode:</b>	<b>2022-2032</b>
<b>Befaring:</b>	<b>2.februar 2022+innledende befaring 1.desember 2021</b>
<b>Rapportdato:</b>	<b>11.februar 2022</b>
<b>Rev. dato:</b>	-

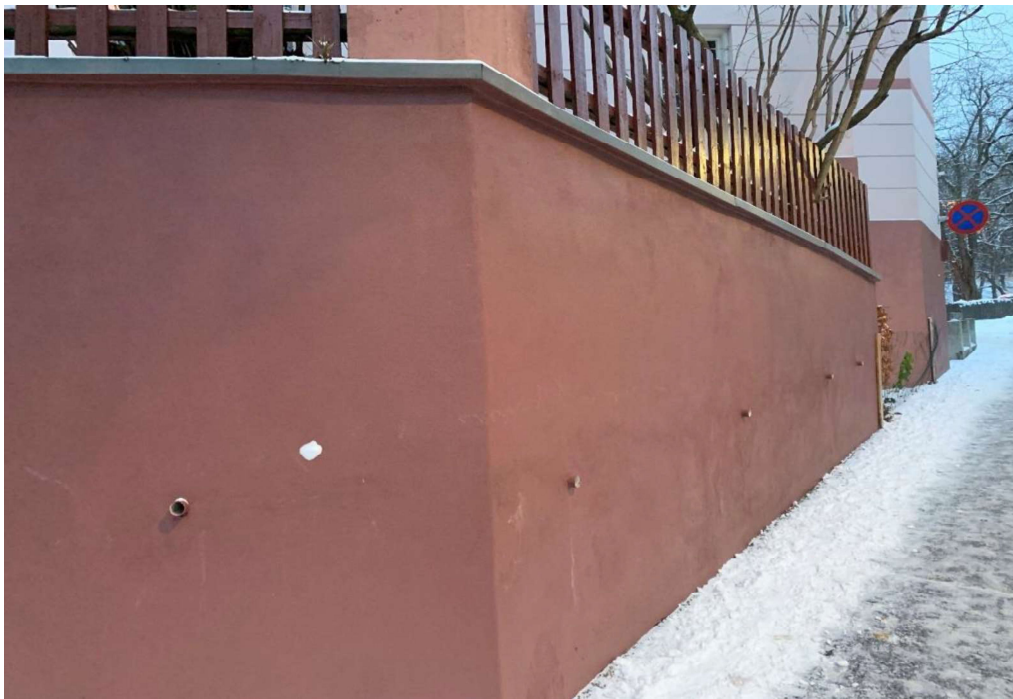
Når det gjelder terreng og støttemurer bl.a. ned mot Bergsliens gate er det synlige plastrør innmurt i støttemurer. Disse rørene er trolig etter montert fra utsiden.

Ihht. en tilstandsrapport fra Sivilark. Jens Treider fra 2016 fungerer ikke disse etter hensikten da vannet siver ut på utsiden, rundt rørene, mens rørene er helt tørre inni. Støttemurene skal sist være malt opp sommeren 2021.

Sannsynligvis er det mangelfull drenering og fuktsikring på baksiden av støttemurene ettersom det neppe er gravd opp her i moderne tid. Å grave opp for å fuktsikre bak murene blir kostnadskrevenende. Inntil videre foreslås å male opp med diffusjonsåpen maling ved behov. Evet.kan det innhentes pristilbud på å grave opp og fuktsikre.

Foto 1: Støttemur mot Bergsliens gate

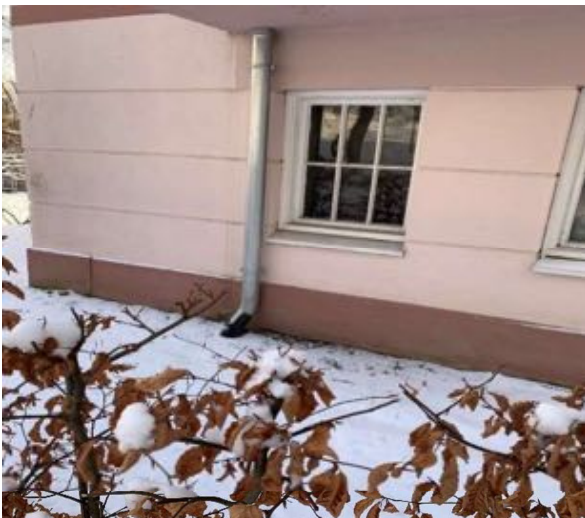
Foto 2: originalt kjellervindu, plastisolvannbrett

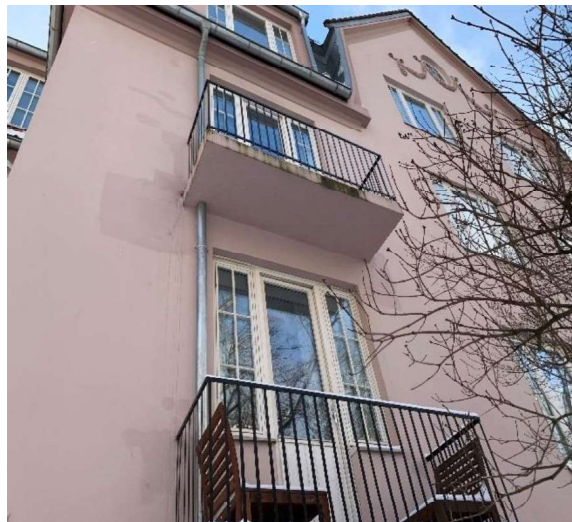
Foto 3: balkongdørfelt oppgang C

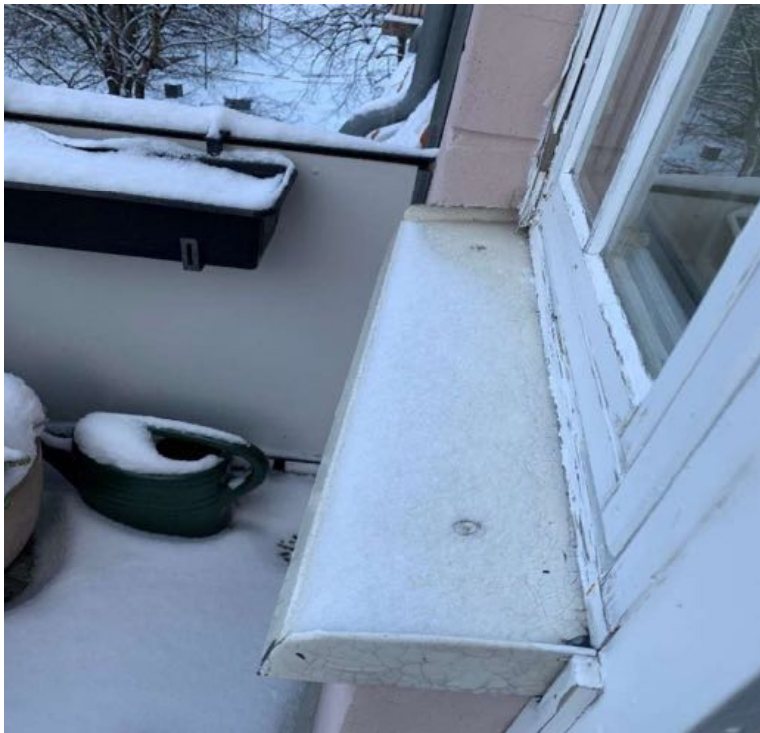
Foto 4: vindu fra 1986 i gavlvegg mot syd, vannbrettbeslag plastisolbelagt stål

Gamle, opprinnelige vinduer kan trolig best ivaretas ved restaurering.

Dette utgjør store kostnader og det kan være lurt å avsette kostnader i syklusen.

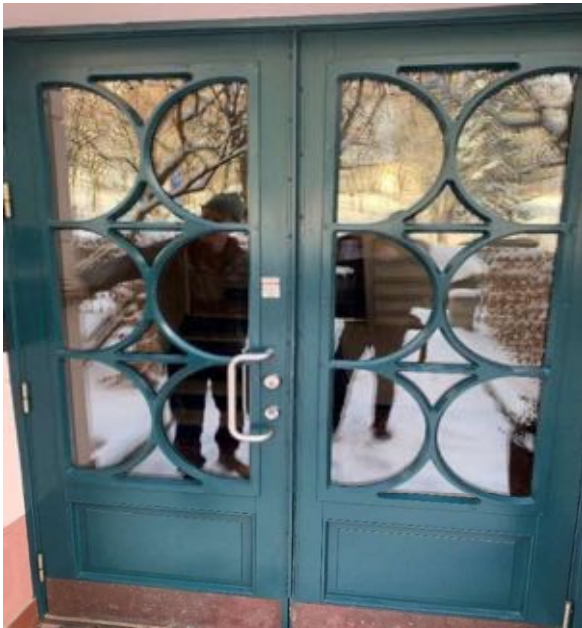
Malte, tredører. Sparkebeslag i kobber el. messing. Dra håndtak av børstet stål. Alder er ukjent, men dørene fremstår uten behov for ekstraordinært vedlikehold.

Foto 5: ytterdør oppgang B

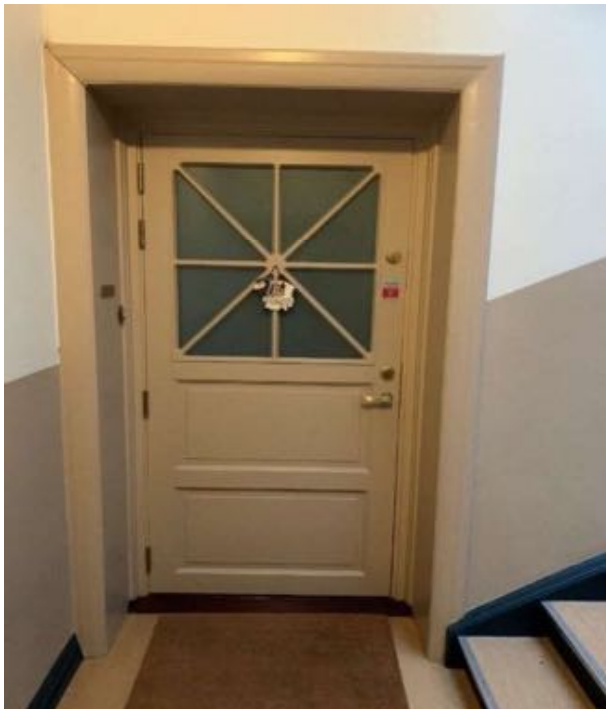
Det er satt inn nyere brann-og lyd klassifiserte dører fra Jømna Brug AS. Brannklasse B30 (EI30). Lyd Rw= 35 dB. Dørene har 15 mm pyroskop glass. Dørene, som antas å være en kopi av de originale, fremstår i god stand.

Foto 6: nye brannklassifiserte entredører

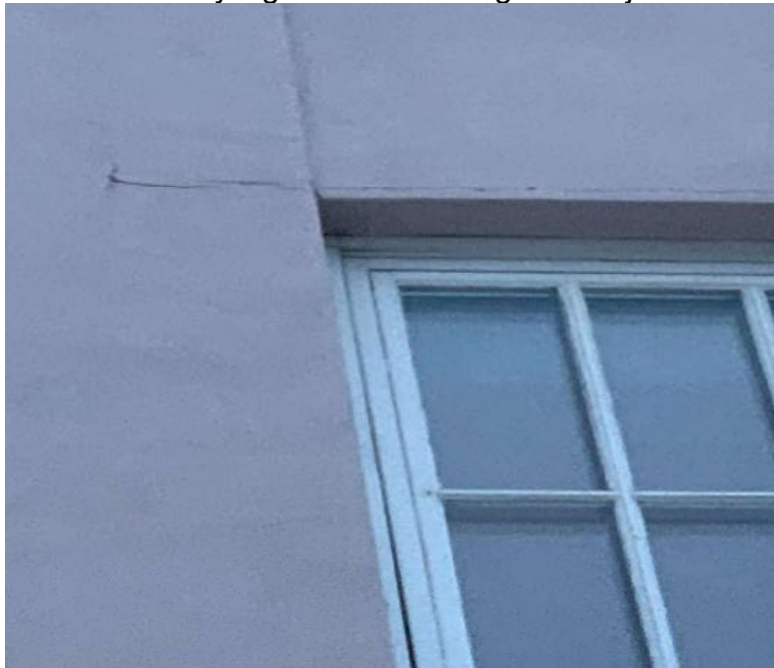
Det ble bl.a. registrert noen riss dannelser rundt vindusåpninger.

Vi mistenker at årsaken er rustangrep på utveksling med jernbjelke over åpningen.

Dette vil sannsynligvis øke i omfang frem til jern er blottlagt og rengjort for rust.

Foto 7: riss i overkant av vindu bakside, synlig delaminering av topp smyg

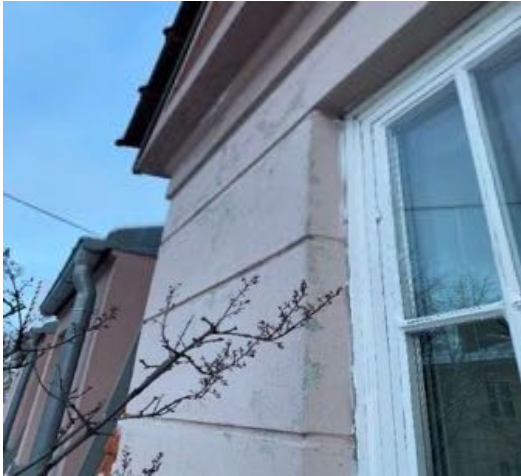
I tillegg er det enkelte riss på fasaden, samt pussavskallinger og malingsslitasje bl.a. på sydveggen. Det er foretatt noe flekking på fasaden bl.a. utenfor C-oppgang.

Foto 8: malings slitasje sydgavl (foto fra H0401)

Basert på en totalvurdering av dagens situasjon vil vi anslå at det er behov for en hoved oppussing av fasadene mot slutten av syklusen. Inntil da kan det være aktuelt med ytterligere flekking.

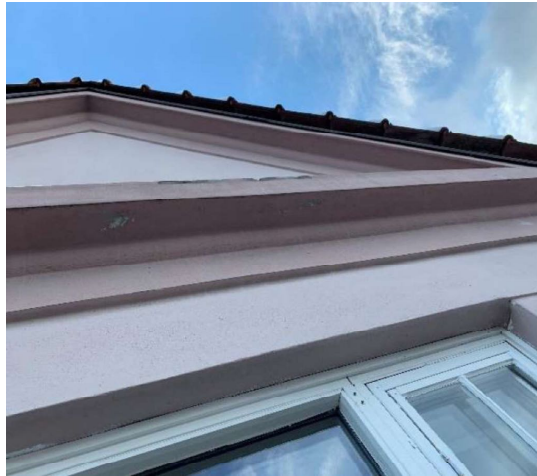
Foto 9: noen skader i puss over trekning/arkitrav på syd-gavl

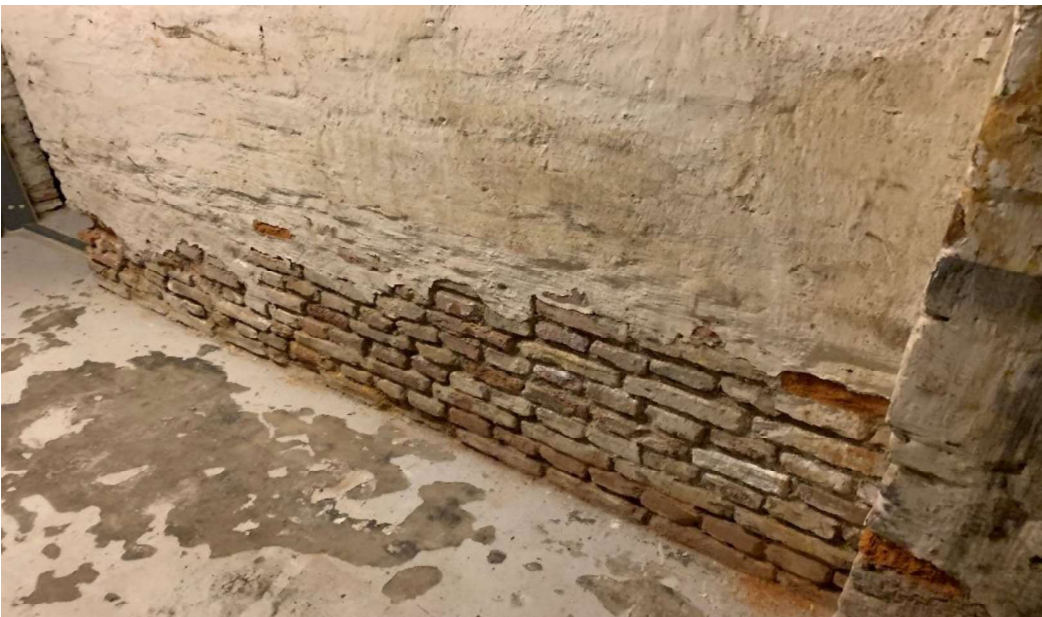
I kjeller mellom oppgang B og C ble det observert skader på noen teglmurer. Det at skadene er lokalisert nederst på mur samtidig som gulvmaling flasser i samme området indikerer kapillært fuktopptak fra grunnen i dette området.

Foto 10: skader i nedre del av teglmur langs kjellerkorridor

Vi anbefaler å holde situasjonen under oppsikt.

Utskiftning av ødelagte teglstein og refuging bør vurderes på sikt.

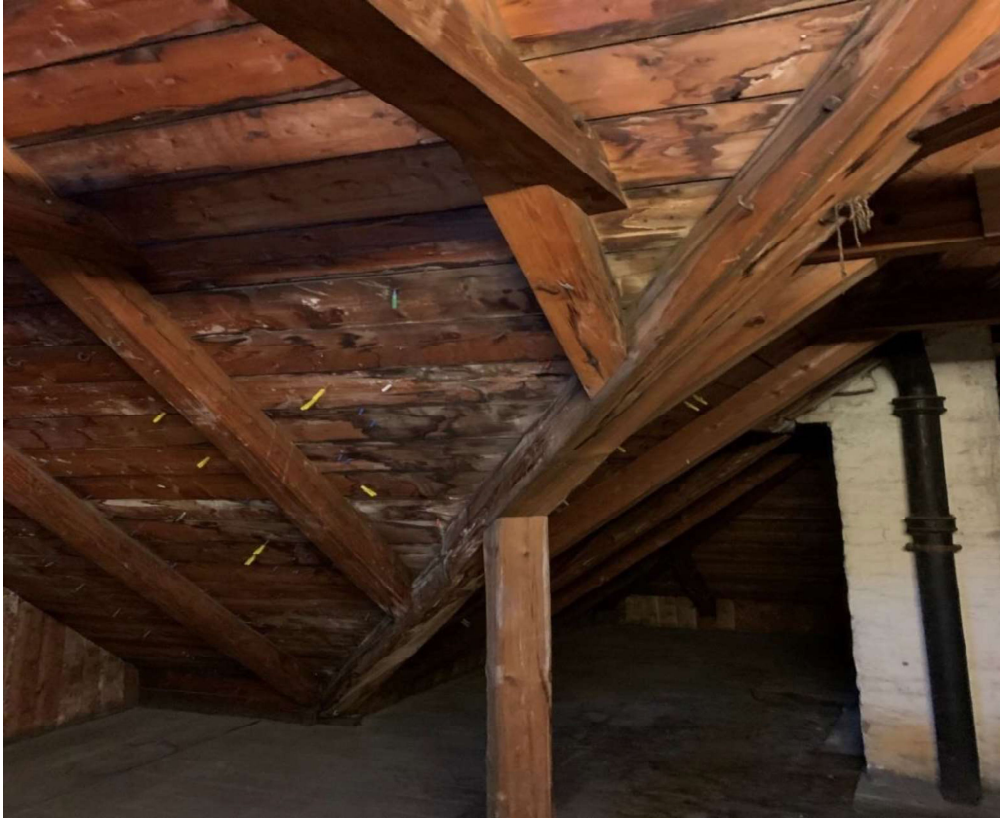
Det ble observert synlige fuktskjolder på rupanelen ved en gradrenne. Dette virker i dag uttørket, og antas å være fra før taket ble lagt om.

Det er ikke registrert behov for tiltak på bærekonstruksjoner.

Foto 12: gamle fuktskjolder i rupanel i taktro (her ved gradrenne på loft C-oppgang)

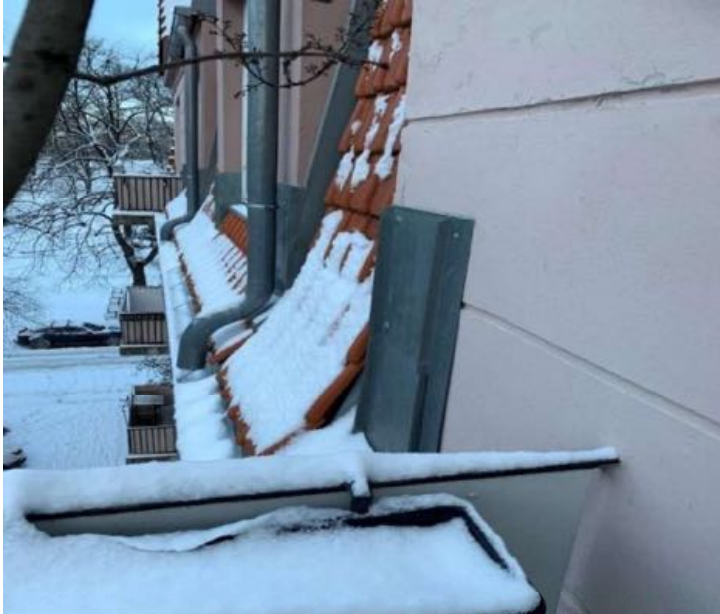
Taket fremstår ut fra det vi kan bedømme relativt nytt, og fremstår i teknisk god stand. Dette gjelder både taktekking med teglstein og båndtekking.

Foto 13: mansardtak på gavl syd (teglstein Koramic Pottelberg 44, nedløp og beslag av sink)

Løpende vedlikehold med utskiftning av sprukne takstein o.l. (som forekommer i blant) forutsettes ivaretatt gjennom den løpende drift.

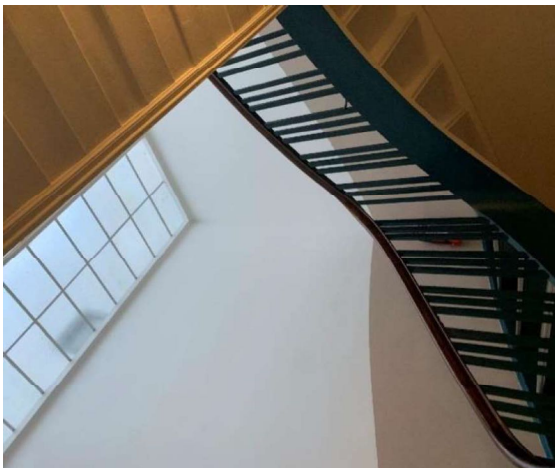
De ytre glassene kan se ut til være rehabilitert da taket ble lagt om for noen år siden. Det kan forekomme lekkasjer ved mye snø, men vi så ingen spor etter lekkasjer under befaringen (feks. rennemerker/fuktskjolder langs trapperoms vegger).

Foto 14: Undertak med glassfelt i oppgang A.

Tiltak er ikke medtatt.

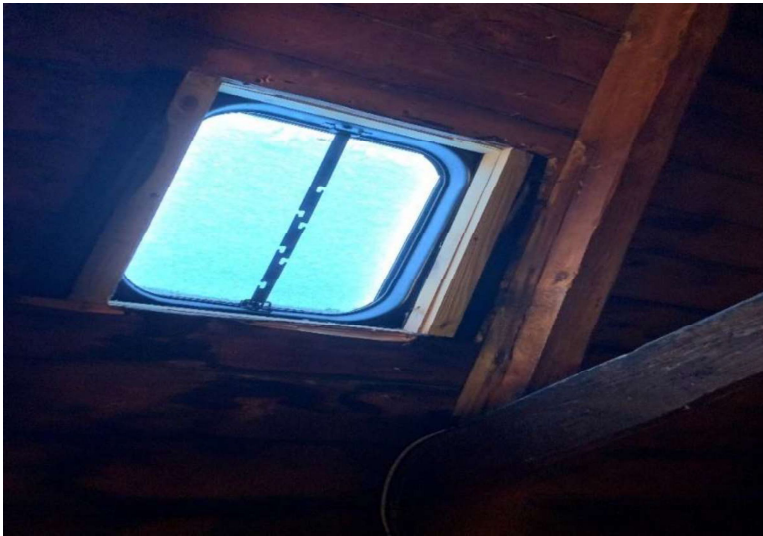
På loftet i oppgang C ble det observert at det satt inn nyere takvindu. Det antas at takvinduene ble skiftet da taket ble lagt om. Tiltak er ikke medtatt.

Foto 15: Nyere takvindu i oppgang C.

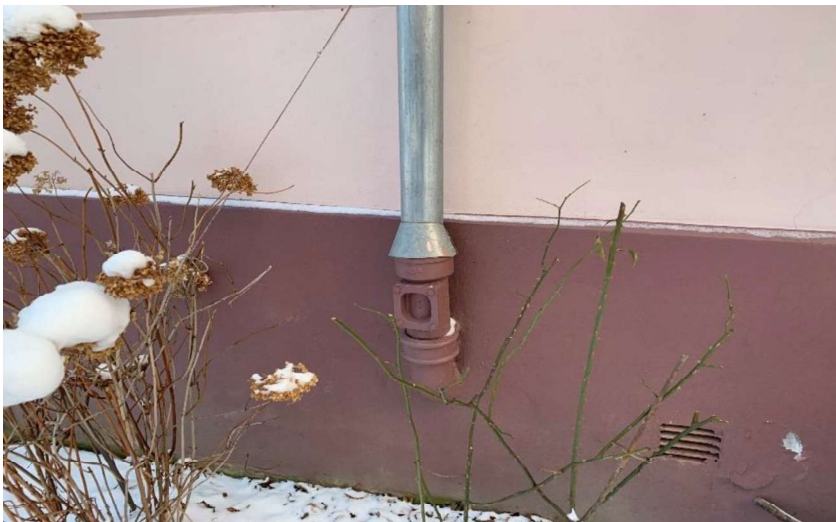
Foto 16: Taknedløp med tilgang via stakeluke

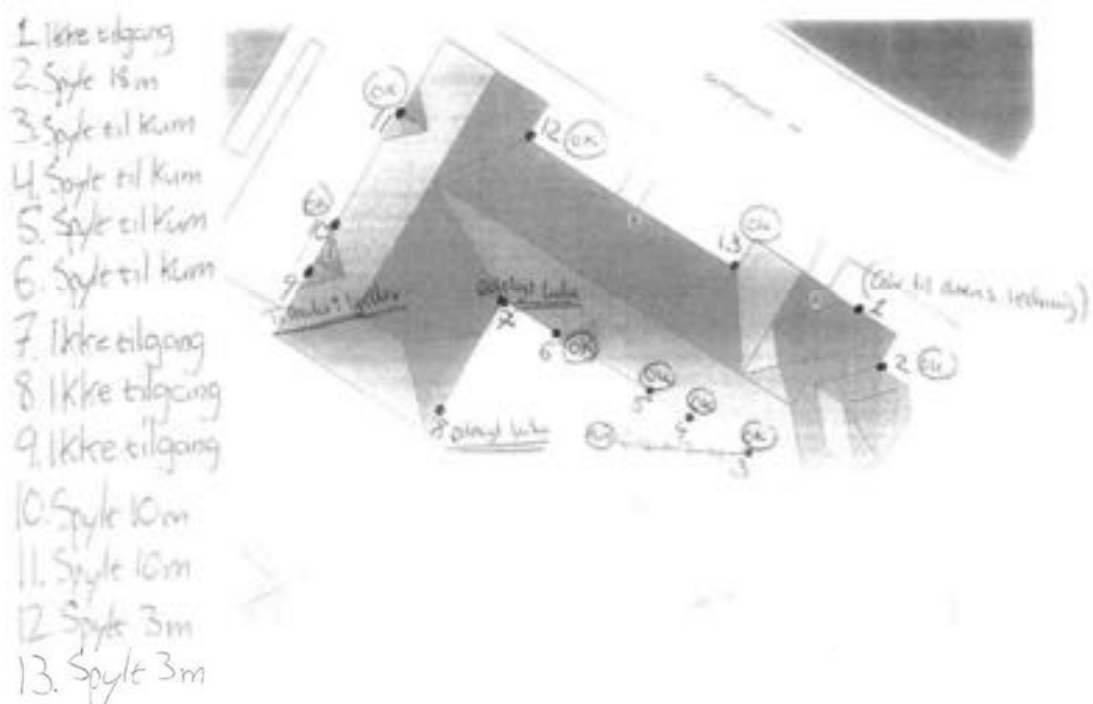
For noen av taknedløpene er det ikke tilgang (se figur 1: nr. 1,7,8 og 9). Her bør det etableres tilgang.

Figur 1: oversikt tak nedløp

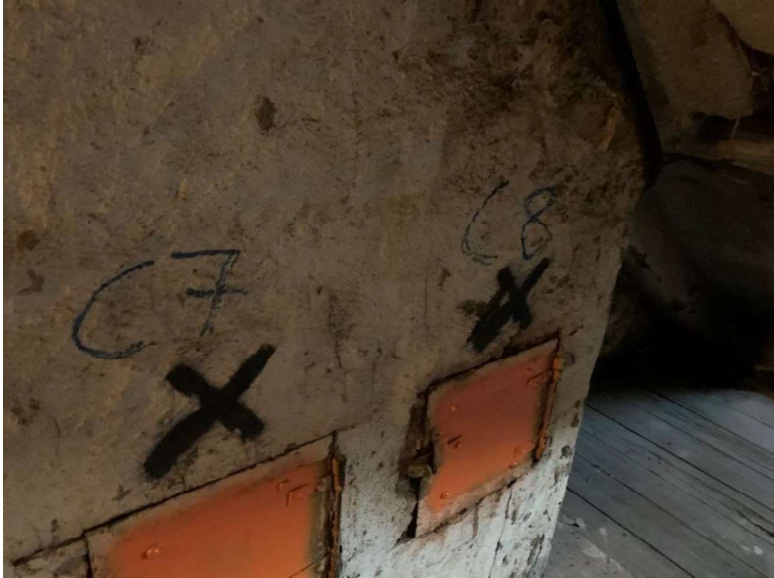
Befaring i kjeller og på loft i oppgang C viser at pipene er nummerte, samt at det er spraymerket oransje på sot-og feieluker tilhørende røyk kanaler som er rehabilitert.

Foto 17: eksempel på merking av feieluker på pipeløp som er rehabilitert (loft i oppgang C)

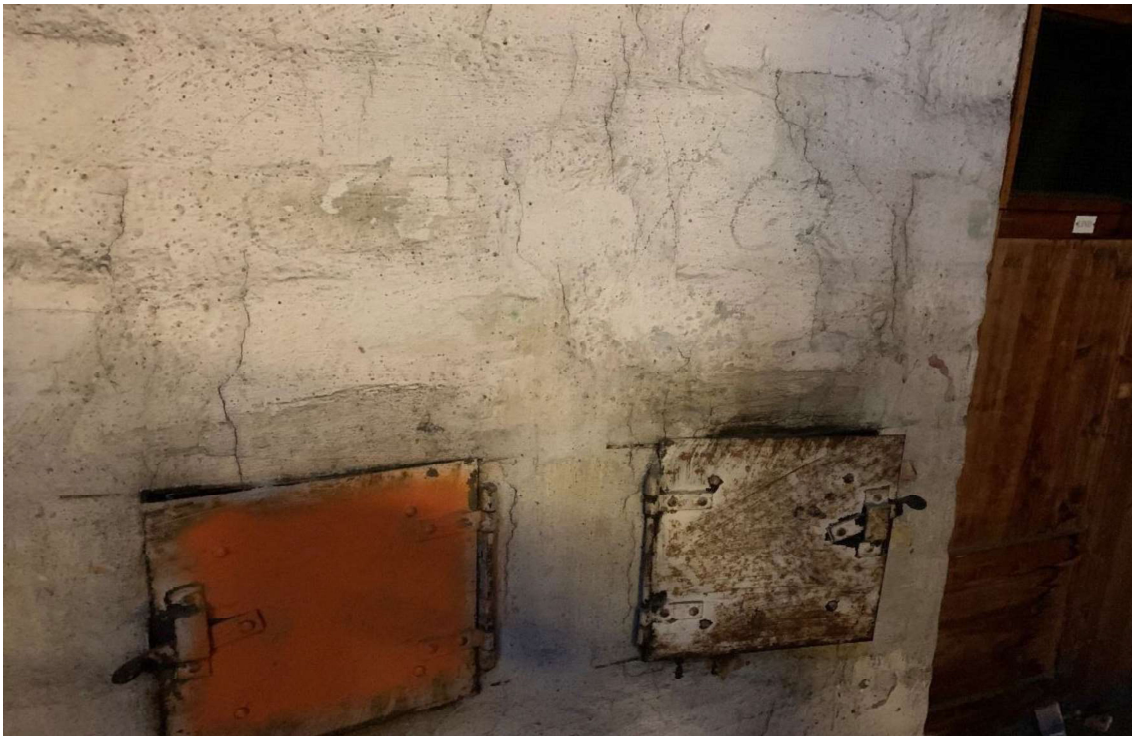
Foto 18: eksempel på merking av sotluker/pipeløp i kjeller C (den til høyre merket C2 er ikke i bruk)

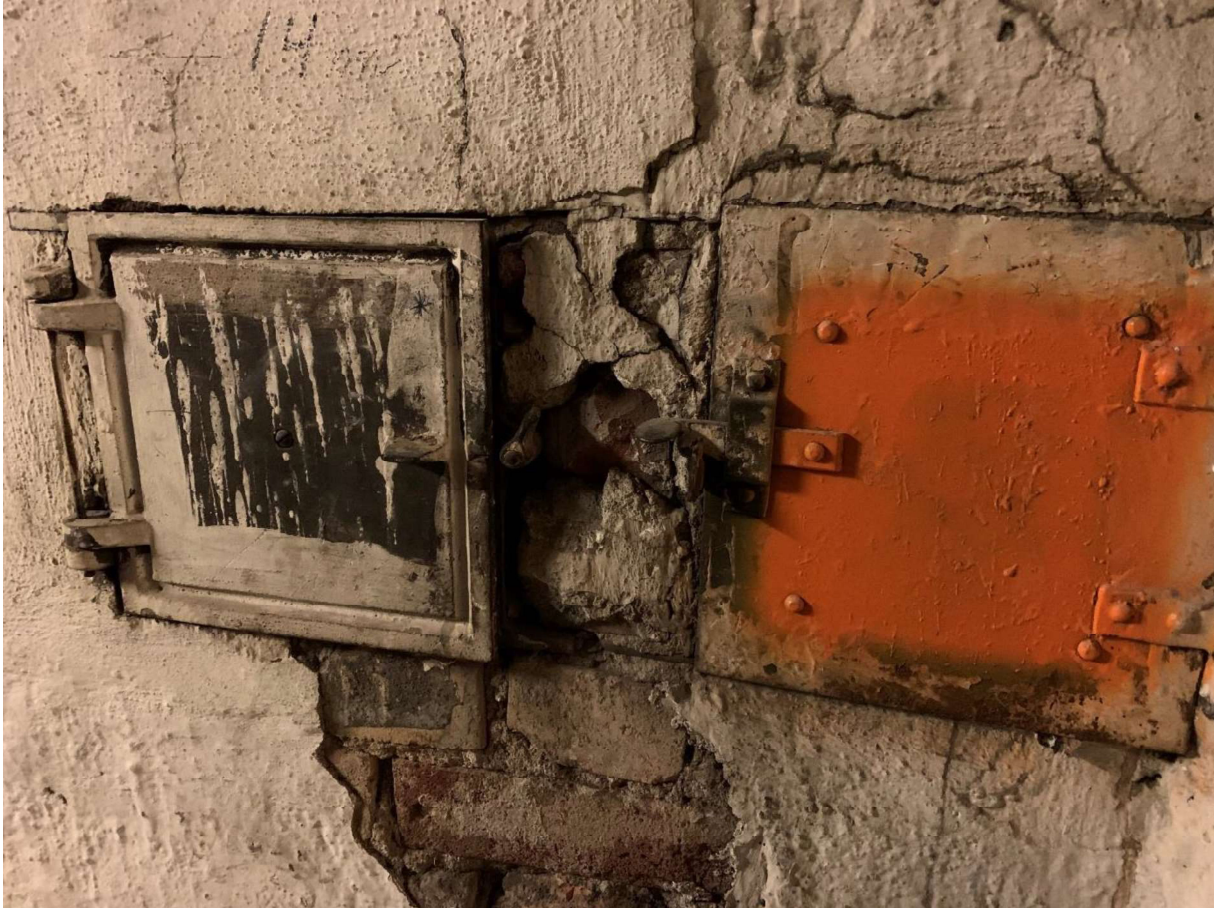
Foto 19: utett rundt sotluke i kjeller, må rehabiliteres dersom pipeløpet er i bruk

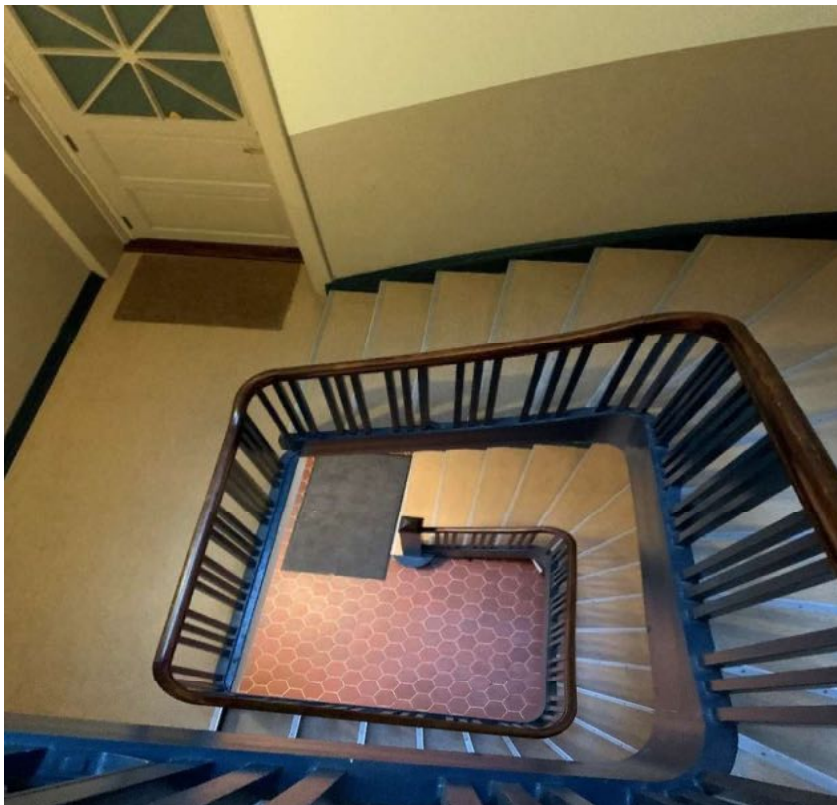
Trappeoppenger i hoved trappehus fremstår med liten bruksslitasje.

Foto 20: hoved trappehus oppgang A

Ingen tiltak medtatt.

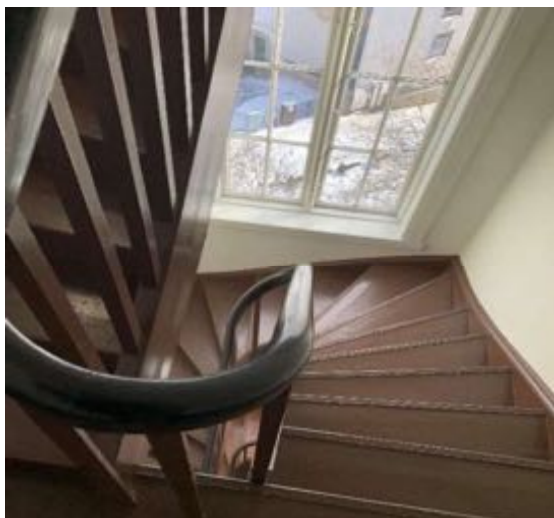
Det er malt tretrapp med originalt linoleumsbelegg. Overflater fremstod bra.

Foto 21: baktrapp oppgang C

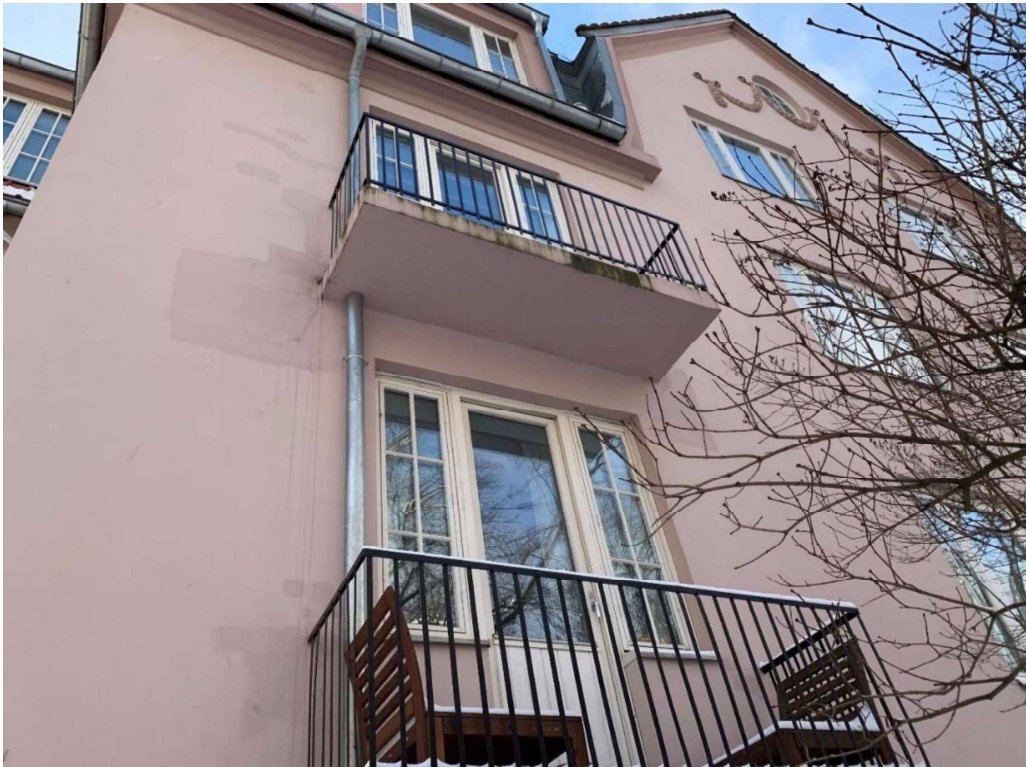
Det er synlig en del riss-/sprekkdannelse, samt algevekst langs dekkforkanter. På et par hjørner er det tegn på at betong vil sprenges løs etter hvert. Skadene antas å ha sammenheng med rustangrep på innstøpte bærebjelker.

Det ble også registrert en mindre utsprengning av betong fra rust på nedstøpte rekkverkstolper på balkong i leilighet H0201 i oppgang C.

Videre er det problemer med malingsavflissing og saltutslag på undersiden av enkelte balkonger som indikerer fuktvandring gjennom balkongplater.

Saltutslag på balkongunderside skyldes normalt utette gulv.

Foto 22: Balkonger C-oppgang (den øverste ble befart)

Det blir en nærmere vurdering hvor grundig man skal gå til verks. En rehabilitering basert på hugging av synlige skader medfører gjerne at levetiden blir maksimalt 10-15 år før balkongene må rehabiliteres på nytt. Det er nok dette som ble utført ved forrige oppussing.

Trolig må balkongplatene hugges helt ned og bærende jernbjelker skiftes/el. slipes rene dersom man skal unngå nye betong skader i et lengre tidsperspektiv. Rekkverket gjenbrukes. Nye, større balkonger blir neppe godkjent av kommunen.

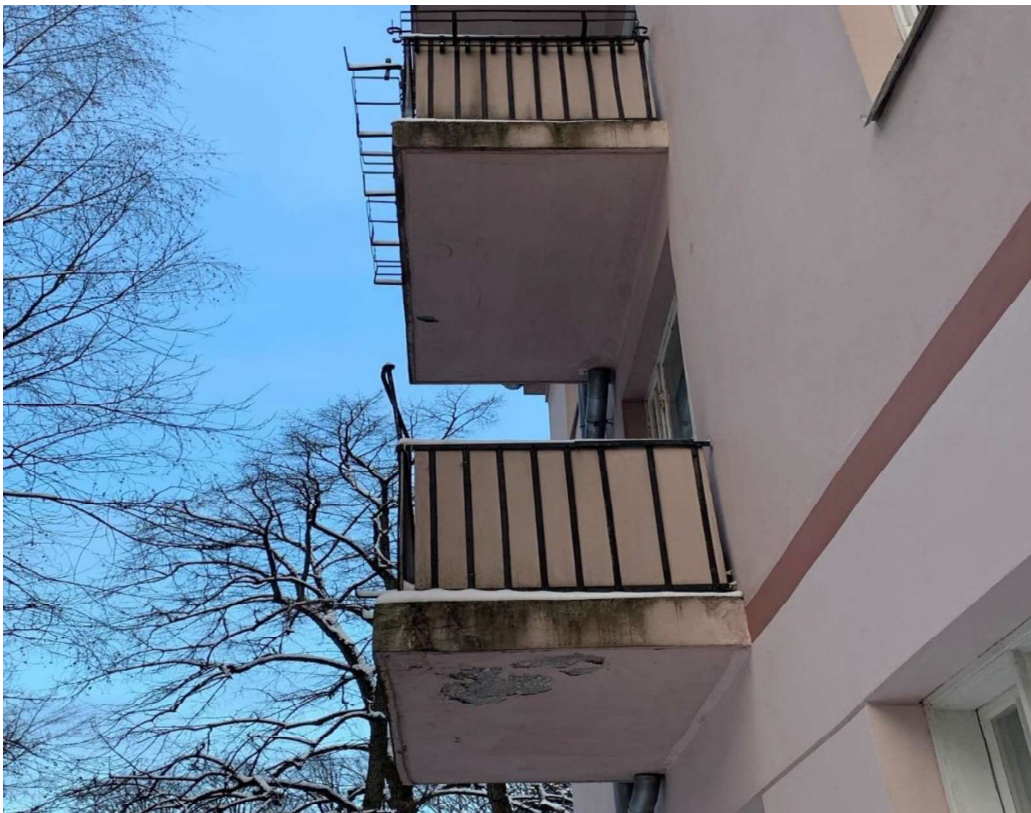
På balkonggulvet i H0401 i oppgang A flasser malingen, mens dette så grei ut i C hvor det ble opplyst at det er foretatt reklamsjonsutbedringer i senere tid.

Foto 23: Balkonger venstre side oppgang A

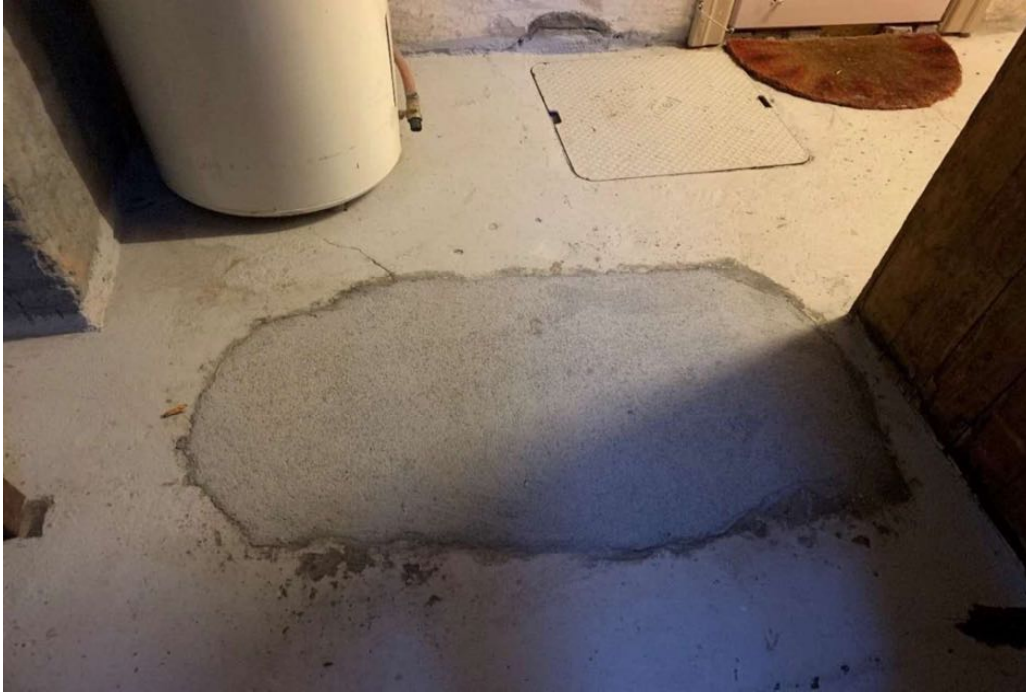
I en annen stakeluke som ble åpnet i sykkelboden var det originalt lokk.

Vanligvis blir bunnledninger som er rehabilitert merket. Vi så ingen merking.

Foto 24: Kjellergulv i oppgang A hvor gulvet har vært pigget opp, stake kum i bakgrunnen

For å kunne avdekke tilstanden på bunnledningene foretas en kamerainspeksjon. En kamerainspeksjon bør prioriteres i løpet av inneværende år da problemer med bunnledningene vil kunne medføre at avløpet i bygningen må stenges for en periode, med store negative konsekvenser for beboerne.

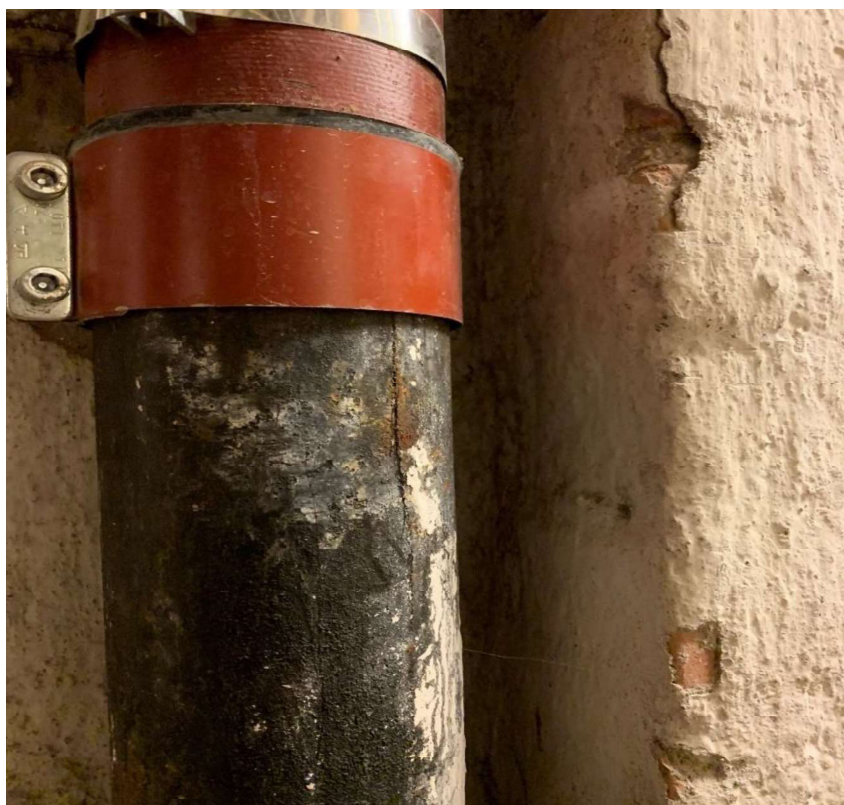
Branntetting rundt rørgjennomføringer i etasjeskiller virker stort sett i orden. Soilrør som er skiftet i oppgang C er ikke skiftet helt ned t.o.m stakeluke slik det er vanlig da rørene gjerne er dårligst jo lenger ned man kommer.

I tillegg ble det observert sprekk i soilrøret på venstre side (gammel del). Dette understreker ytterligere behovet for å skifte disse rørene helt ned.

Foto 25: sprekk i soilrør(fallstamme) venstre side

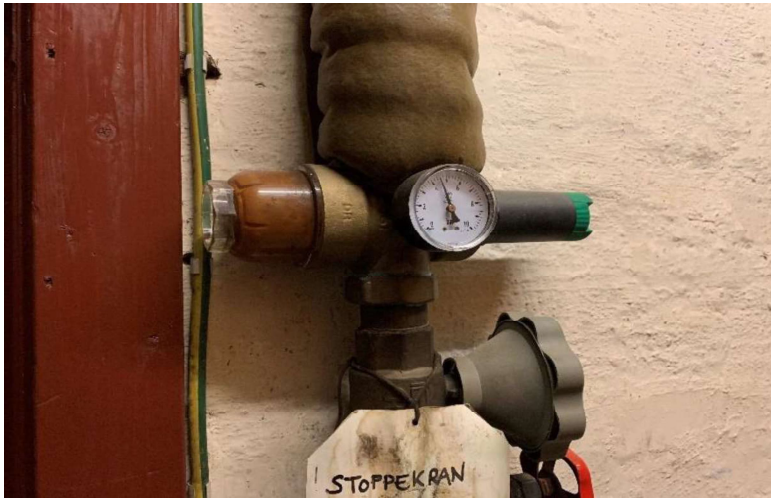
Foto 26: hoved stoppekran for bygget, filter bør rengjøres

Hoved stoppekranen er opp gjennom årene oppgradert med sluse- og kuleventil, samt at det er montert reduksjonsventil og filter (gir mindre slitasje på vannledningene). Filteret virker nå tett, og bør rengjøres.

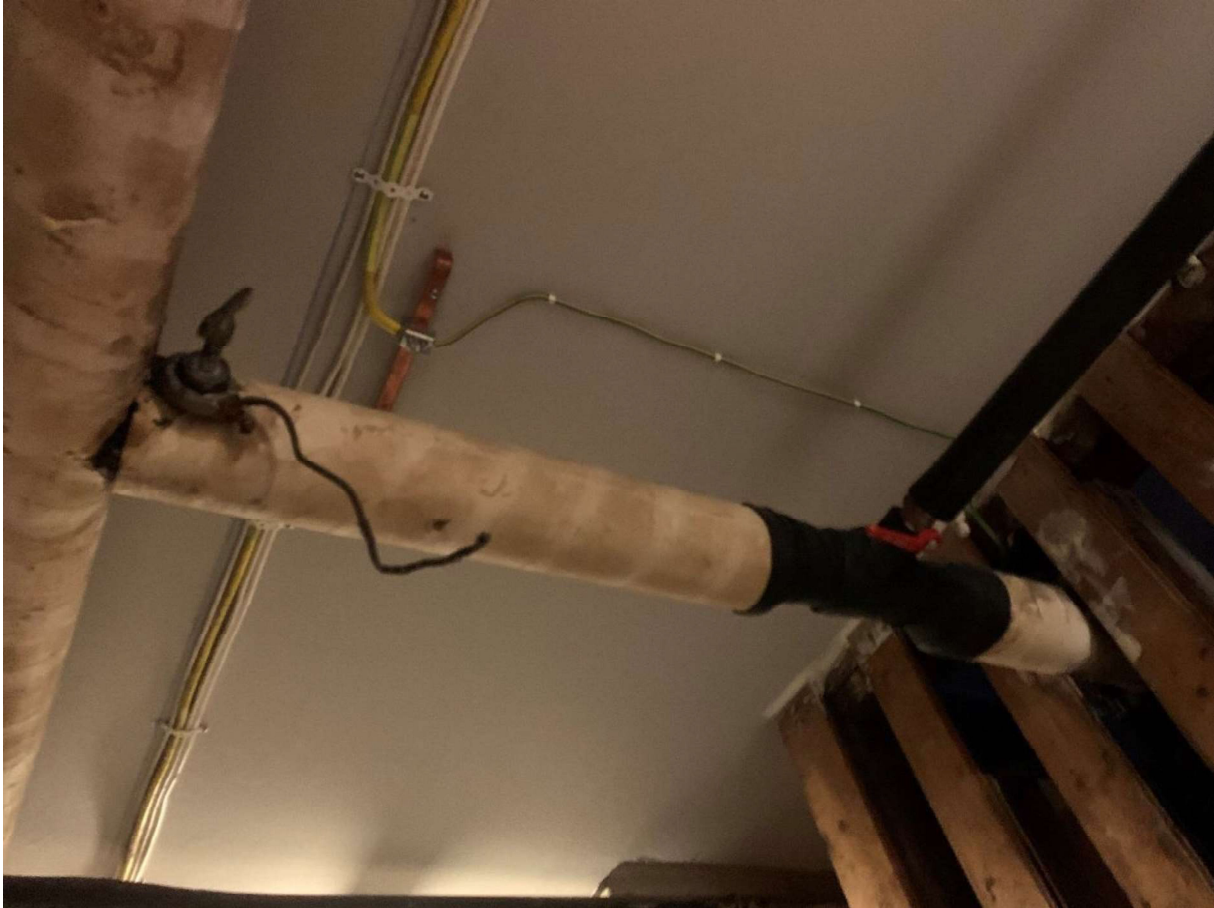
De stammene som er skiftet har fått ny oppleggs ventil i tillegg til den gamle seteventilen som var fra før. Sistnevnte er ikke lenger å regne som pålitelig og vil ofte ikke holde tett.

Foto 27: Opprinnelig avstenging av k.v opplegg med seteventilen til venstre er supplert med ny kuleventil til høyre

Med unntak av hoved stoppekranen som svært sjelden er i bruk er ingen av oppleggs ventilene merket med hvilke leiligheter de betjener.

Det anbefales å merke alle oppleggs ventiler for presis og adresserbar avstenging av vanntilførsel i forbindelse med oppussing av bad og kjøkken i leilighetene. Eller dersom det oppstår vannlekkasjer, og behov for å stenge vannet.

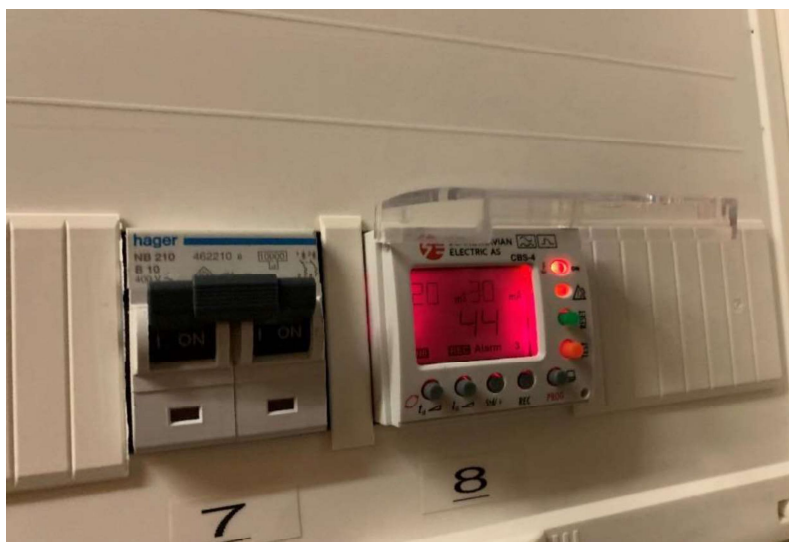
Under befaringen ble det registrert en jordfeil alarm på kurs i tavle B som bør undersøkes videre (skal ha vært undersøkt tidligere uten at problemet er avdekket).

Foto 28: jordfeilalarm hovedfordeling BC

Tiltak forutsettes å inngå i den løpende drift.

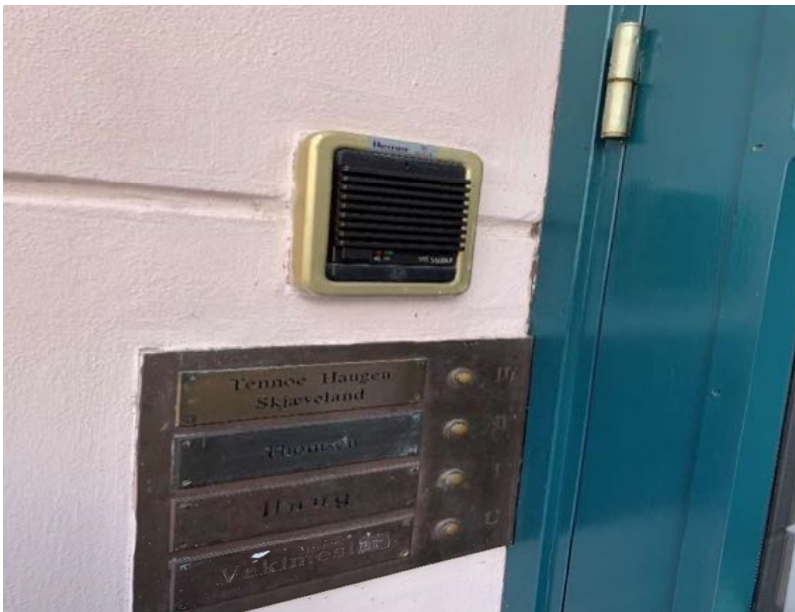
Det er i hver oppgang installert eldre SSS Siedle porttelefonanlegg med separat høyttaler integrert med messingtablåer.

Eldre svarapparater i hver leilighet med lyd, uten bilde.

Foto 30: tablå-porttelefonanlegg

Det ble opplyst at det nylig er foretatt en service/gjennomgang av trafoer, svakstrøm ledningsopplegg etc.og at anlegget kan forventes å fungere noen år til.

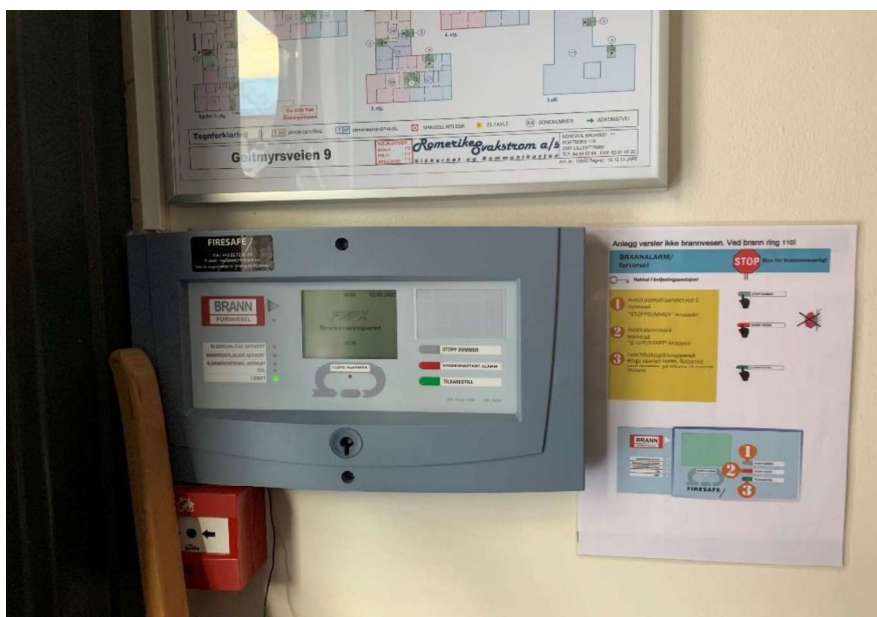
Det er ikke kjent om sentralene er tilkoblet vaktentral, el. om anlegget fungerer som er internt anlegg. Det forutsettes at boligselskapet har en serviceavtale.

Foto 31: brannsentral (litt ulike i de forskjellige oppganger)

Tiltak er ikke medtatt.
