# **GEITMYRSVEIEN 9**

## **HOVEDPLAN VEDLIKEHOLD 2022-2032**

## PREMISSNOTAT VEDR. VEDLIKEHOLD Vedlegg til vedlikeholdsplan.

<b>Oppdrag:</b>	<b>Vedlikeholdsplan</b>
<b>Kunde:</b>	<b>Boligselskapet Geitmyrsveien 9 AS</b>
<b>Periode:</b>	<b>2022-2032</b>
<b>Befaring:</b>	<b>2.februar 2022+innledende befaring 1.desember 2021</b>
<b>Rapportdato:</b>	<b>11.februar 2022</b>
<b>Rev. dato:</b>	-

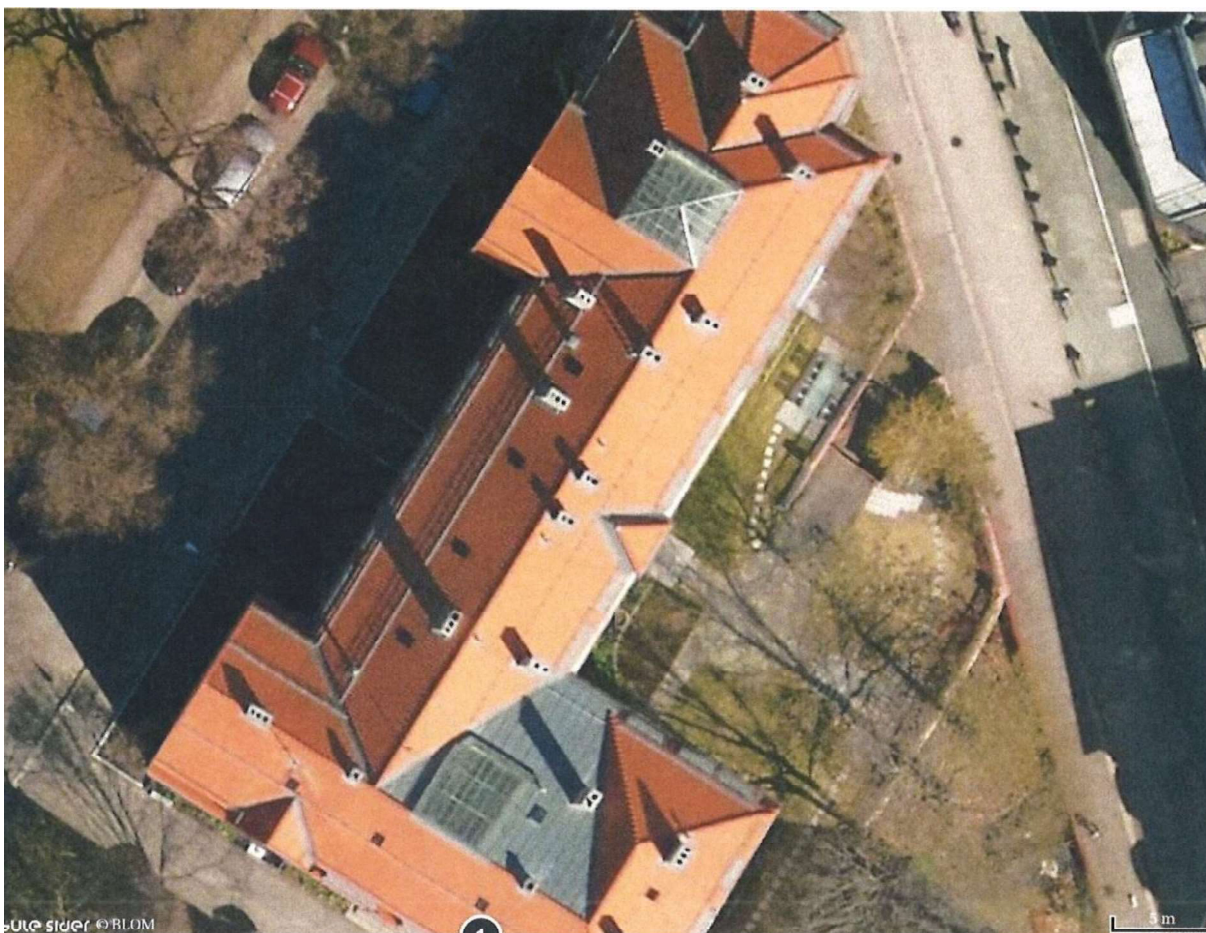
Foto 11: flyfoto av taket i Geitmyrsveien 9

I hoved trappehus A og C er det glasstak som slipper lys inn i trappehuset. Disse består av utvendig glasstak (kun besiktiget på flyfoto) og et undertak med et selvstendig glasstak. På foto 11 ser vi at overlyset i A har pulltaksform, mens overlyset i C har pyramideform.

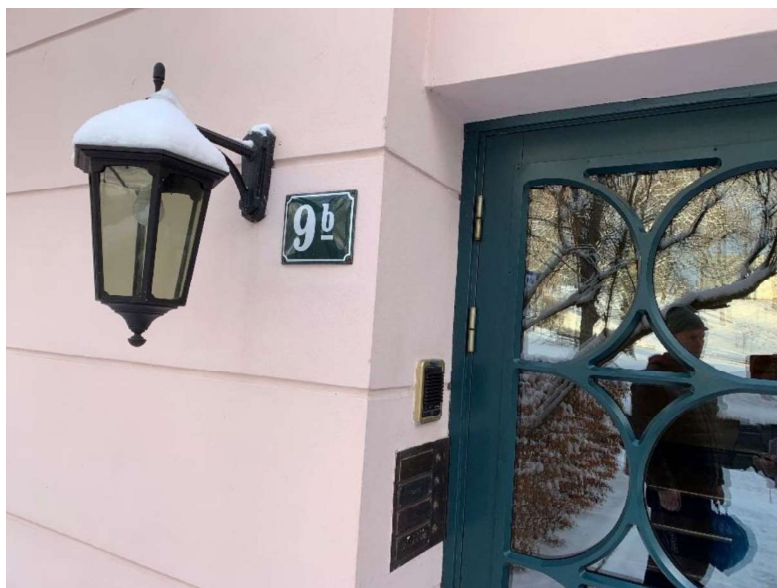
Utelamper er tilpasset husets eksteriør.

Foto 29: utelampe

Ingen tiltak medtatt for syklusen.
